Wurde die MH-017 von einem ukrainischen Jagdflieger abgeschossen?

Autor: Valentin Vasilescu; Mondialisation.ca, 11 August 2014 ;
reseauinternational.net

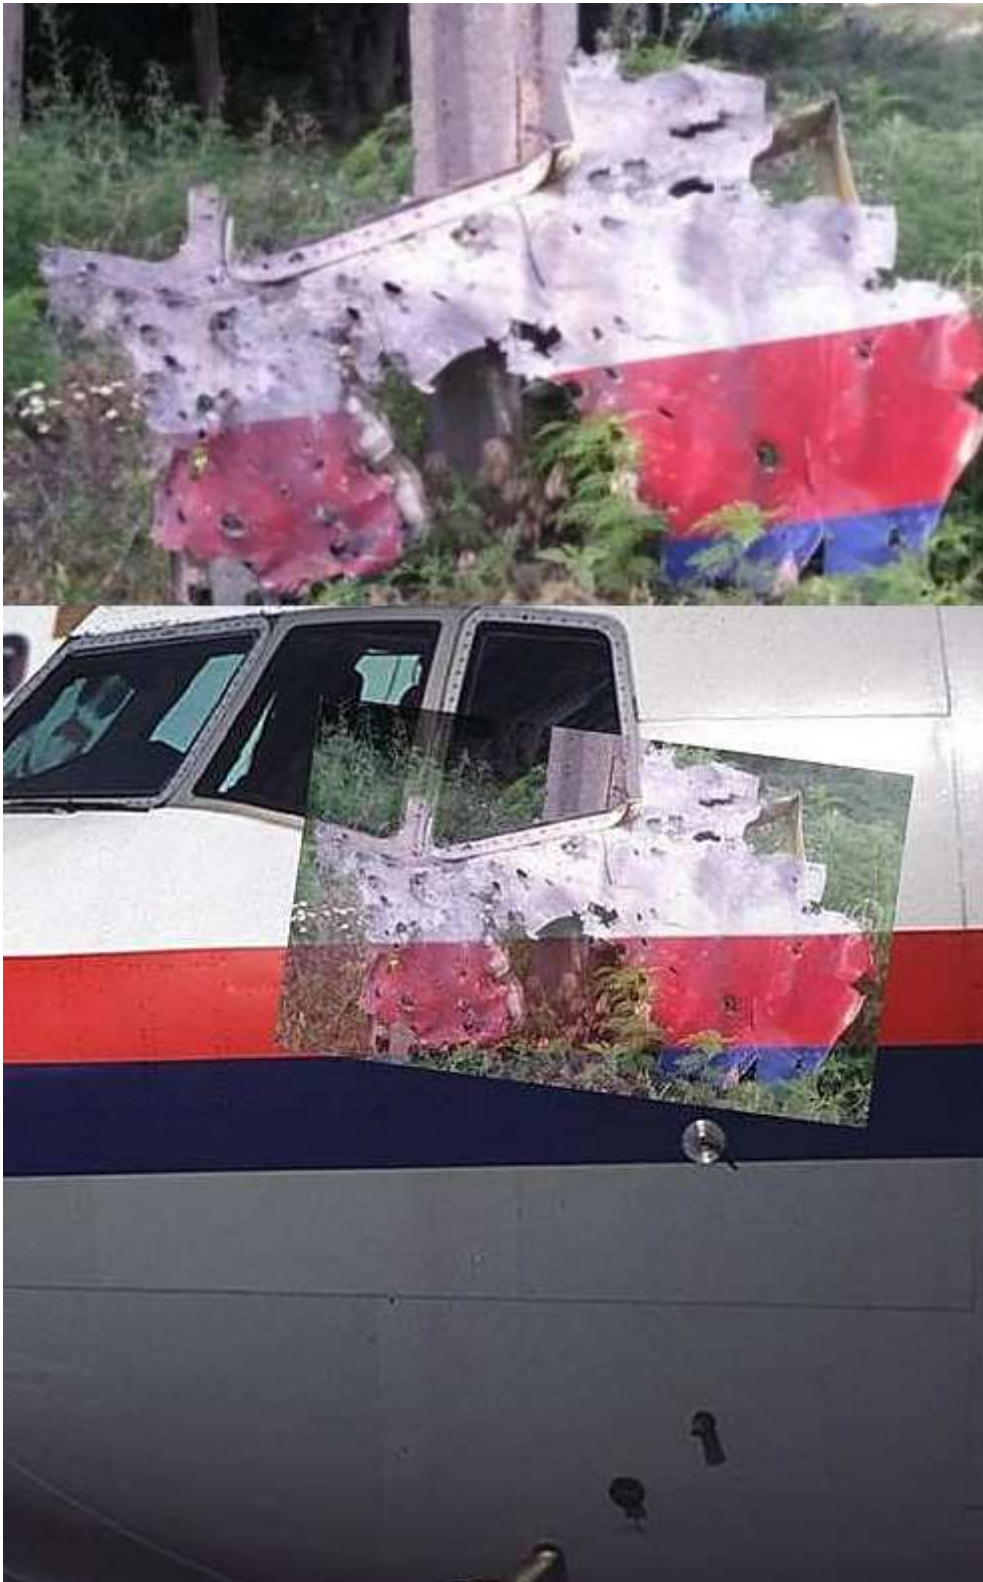
Die von den westlichen Medien auferlegte Zensur konnte jedoch nicht verhindern, dass Bruchstücken der rechten Pilotenseite gefunden wurden. Durchsiebt von Aufschlägen mit nach aussen gebogenen Rändern, was darauf hindeutet, dass im Innern der Pilotenkabine kleine Explosionen stattgefunden haben. Ausserdem sieht man perfekt runde Einschläge von Projektilen, die auf der gegenüberliegenden Seite eingedrungen sind und den Pilotenraum durchquert haben ohne zu explodieren. Der Sprengkopf einer BUK-1M Rakete wäre stattdessen mit einer grossen Feuerkugel explodiert.

Die Einschläge im rechten Cockpitbereich der MH-017- Maschine stammen von Explosions-Brand-Projektilen. Sie erzeugten im Innern des Kabinenraums kleine Brandherde. Kleine Teile der Fensterrahmen der Sichtscheiben aus Aluminium-Legierung sind aufgrund des Brandes geschmolzen.

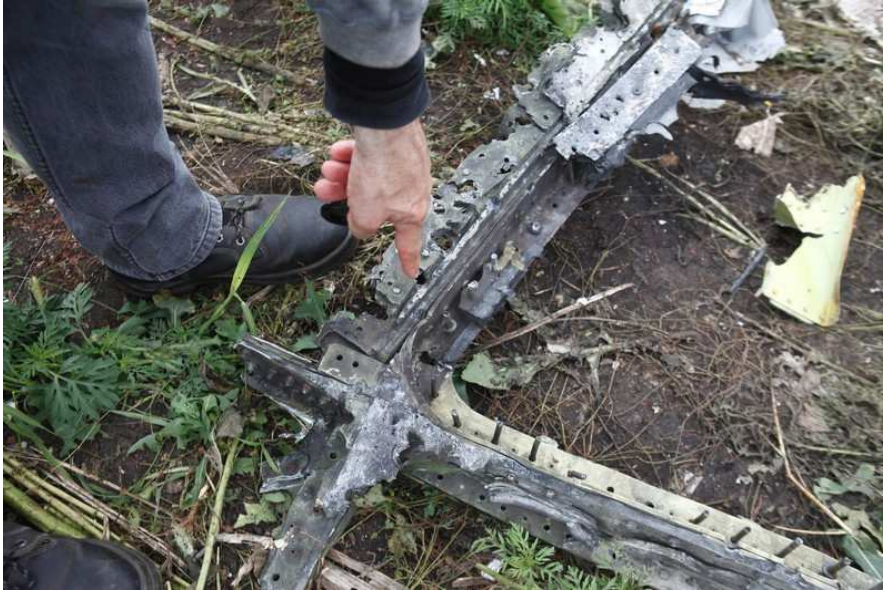
Im Munitionsgürtel der Bordkanone des Jagdfliegers wurden vom Waffenhersteller einige Projektile aus Wolframlegierung angebracht (sie haben eine grössere Durchschlagskraft). Analog zum amerikanischen System auf der Basis von abgereichertem Uran. Ohne zu explodieren perforierten sie die Flugzeugwand, durchquerten die Pilotenkabine und traten auf der anderen Seite wieder aus.

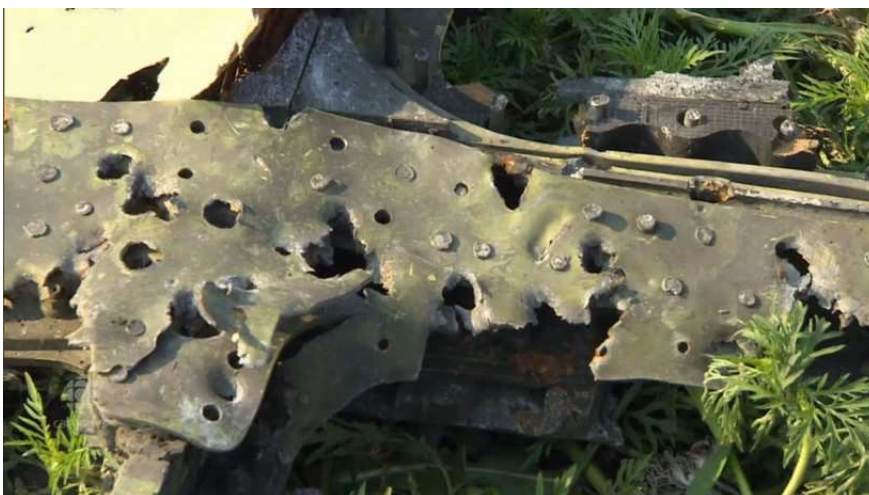
Die Schüsse wurden durch einen erfahrenen Jagdpiloten abgegeben, der nur die Pilotenkabine anvisierte. Beweis: die Tatsache, dass das Rumpf-Fragment im Rücken des Pilotsitzes intakt geblieben ist und keine von Projektileinschlägen stammenden Löcher aufweist.

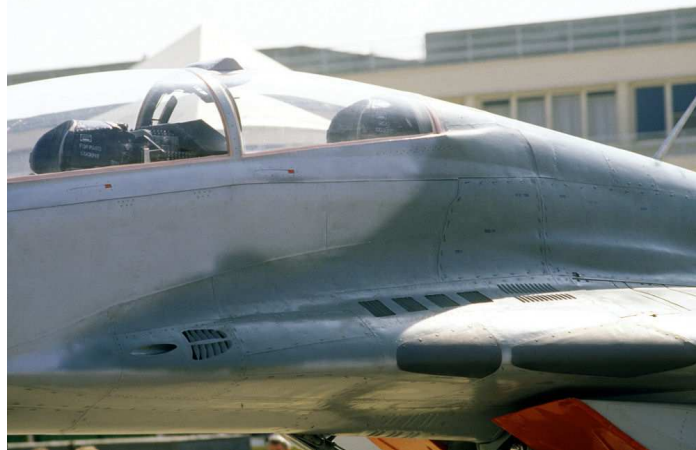
Das Jagdflugzeug MiG-29 wird von zwei RD-93 Motoren betrieben, jeder mit einer Antriebskraft von 8700 kgf. In seiner Kampfvariante für den Flugzeugabfang wiegt der MiG weniger als 15.300 kg. Das bedeutet, dass Antriebskraft / Gewicht höher als eins ist (1,1), was es dem Flugzeug ermöglicht, senkrecht aufzusteigen. In der Praxis beträgt die maximale Flughöhe 18.013 m. Die 10.300 m Flughöhe des Fluges MH-017 können deshalb leicht von ihm erreicht werden. In der Stratosphäre beträgt die

Die MiG-29 im Besitz der ukrainischen Armee haben GS-301 Kanonen Kaliber 30 mm, mit einer Schusskapazität von 1.500 Projektilen/mn und sind bestückt mit einem Gürtel von 150 Explosions-Projektilen, Explosions- und Brand-Projektilen und Projektilen aus einer speziellen Wolframlegierung. Eine kurze Salve von kaum einer Sekunde einer GS-301 Kanone der MiG-29 schickt etwa 40- bis 50 unterschiedliche Arten von Projektilen zum Zielflugzeug. Die Kanone ist am Flugzeugrumpf unter dem linken Flügel untergebracht.
