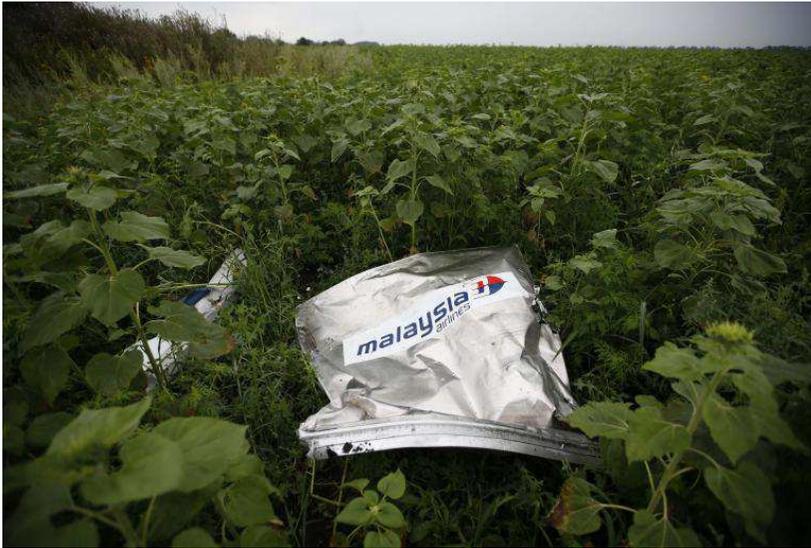
Keine Einschläge zu sehen

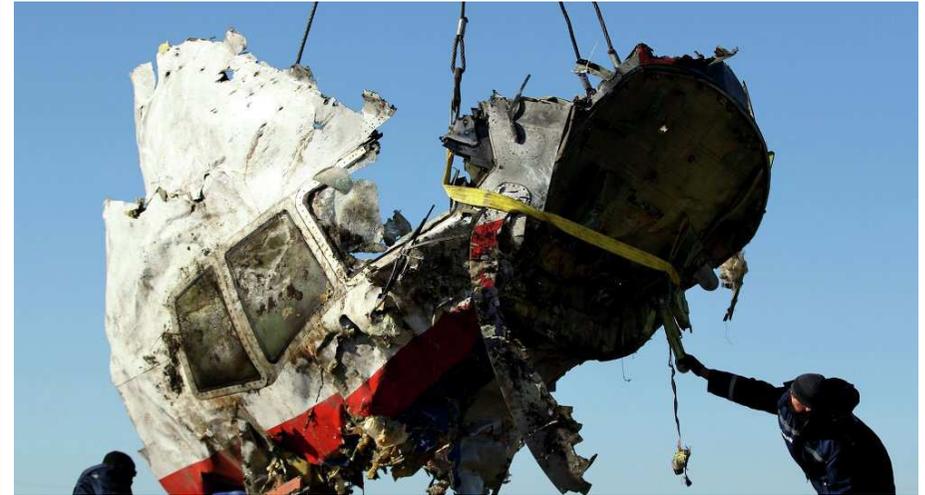
Die rechte Cockpitseite wurde von vielen Einschlägen zerstört. Oberhalb des Fensters sieht man mehrere Paralleleinschläge eines kleinen Kalibers.

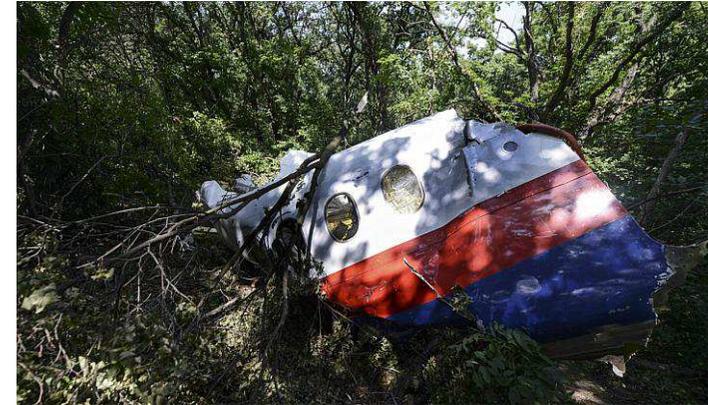
Kein einziger Projektileinschlag. Intakte Oberfläche

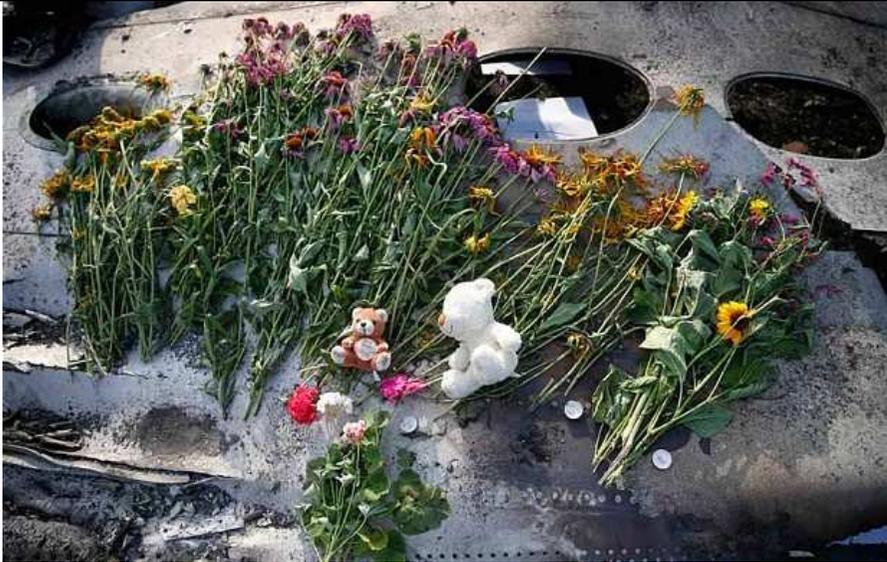
Dieses Fragment wird im Modellschema nicht gezeigt

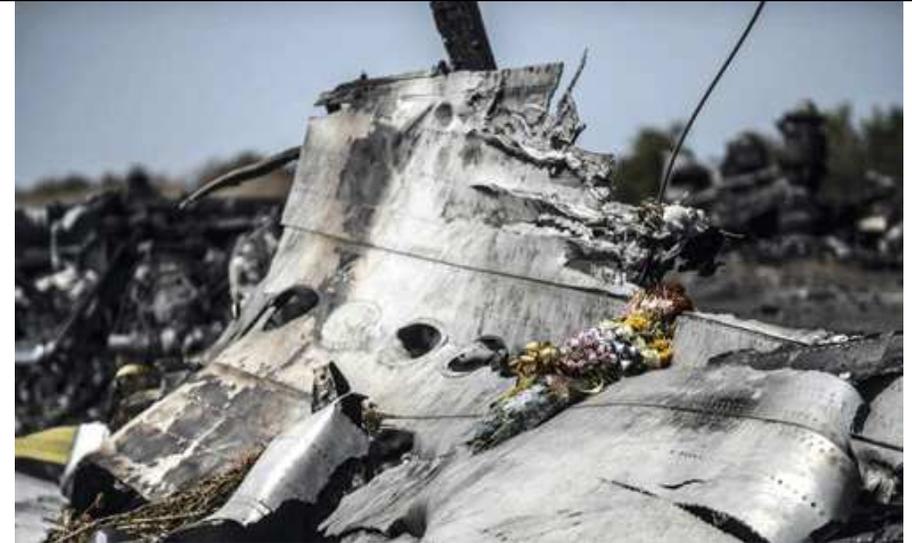
Dieses Fragment wurde im Modellschema nicht gezeigt. Man sieht keine Einschläge

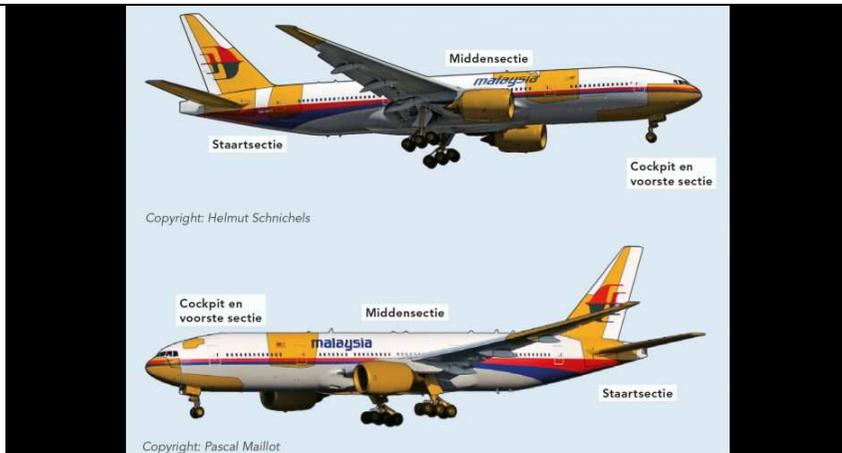
Wo sind die anderen Fragmente? Dieses Modell ist nicht korrekt. Grosse Fragmente

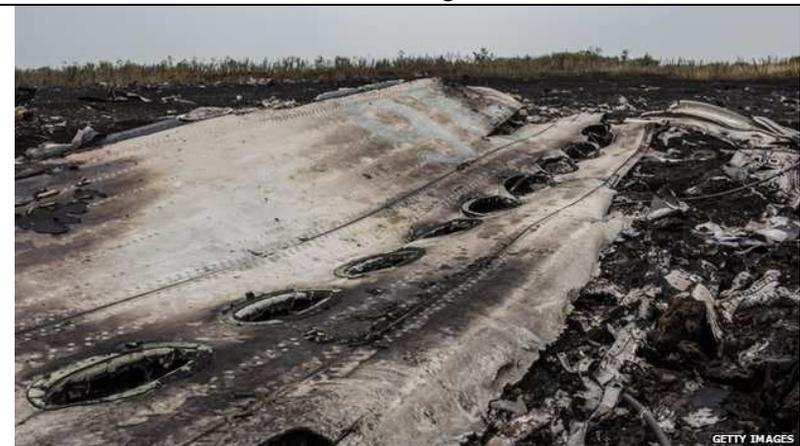
Ein Mittelteil mit 9 Fenstern und zwei noch sichtbaren Buchstaben wurde ebenfalls nicht im Modellschema aufgezeigt. KEINE EINSCHLÄGE !

mit Einschlägen wurden am Ort zurückgelassen, die hier nicht präsent sind.

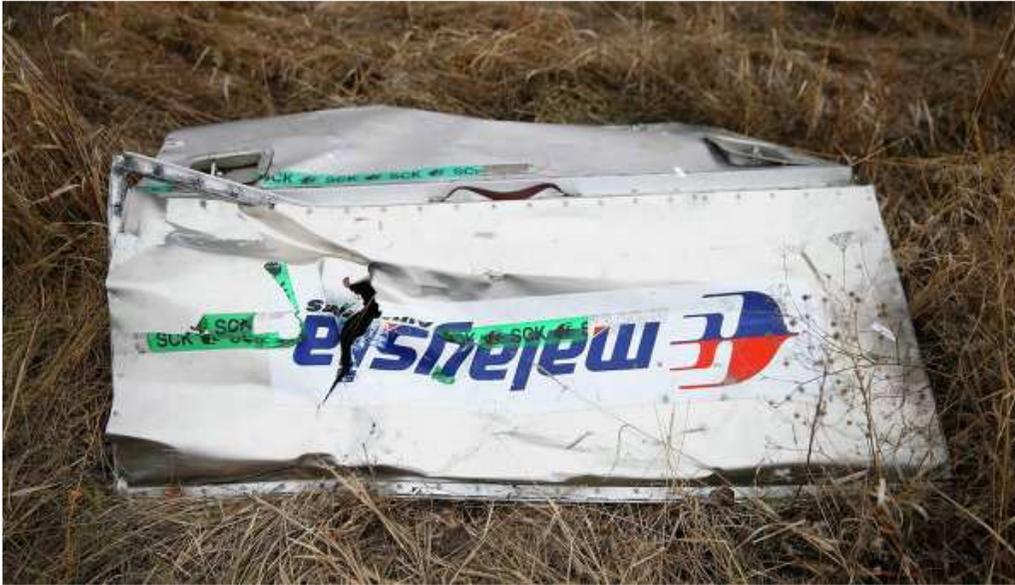
Ein grosser Einschlag durch ein längliches Objekt, keine BUK-Munition

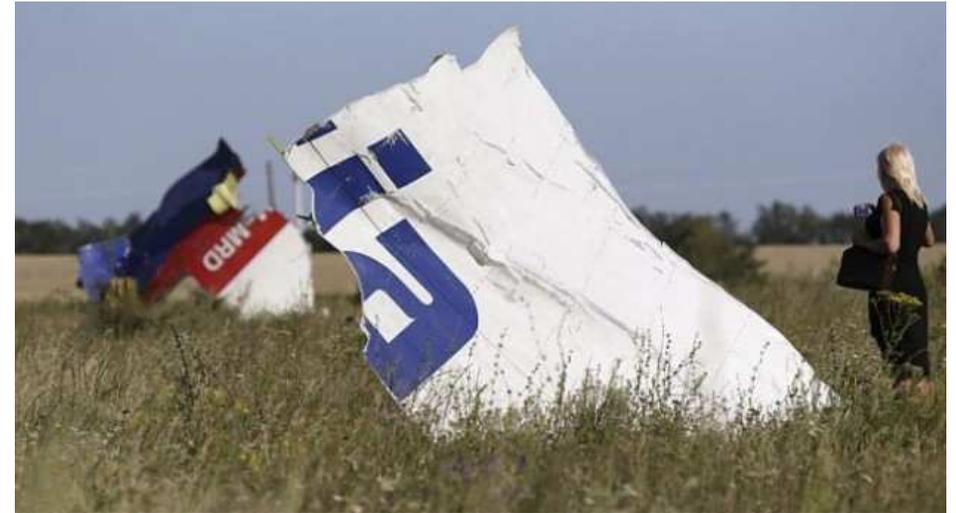
Teil des Mittelabschnittes. Keine Einschläge zu sehen.

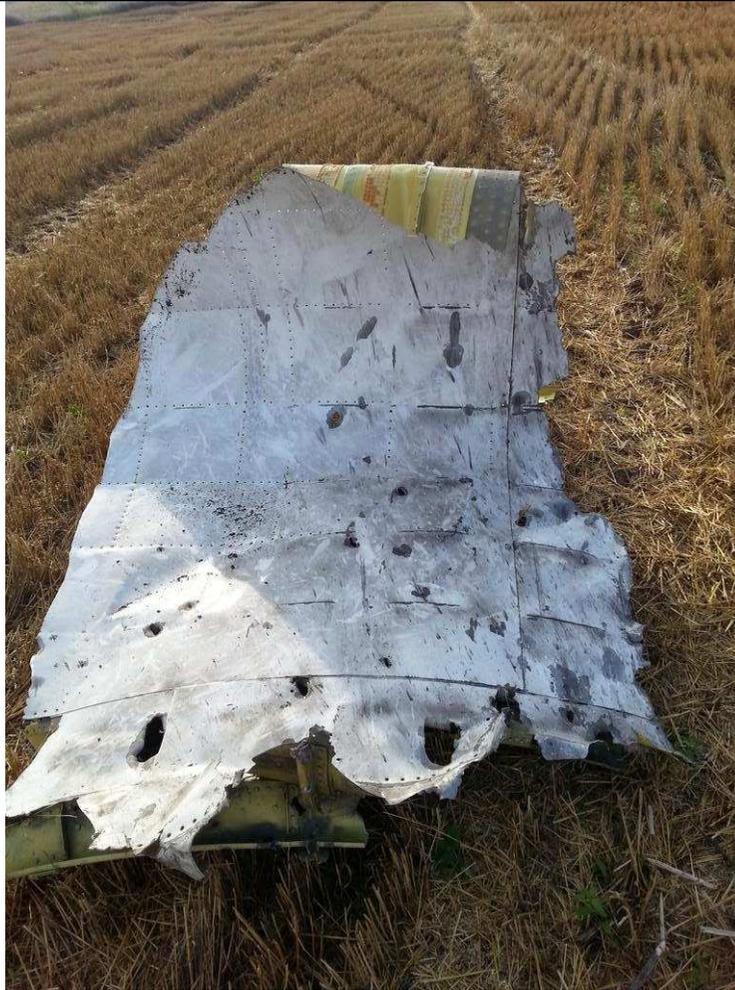
Teil des Cockpit, Einschläge in Richtung Fenster; Kleine und grosse, aufgerissene, Einschläge (links: längliche form)

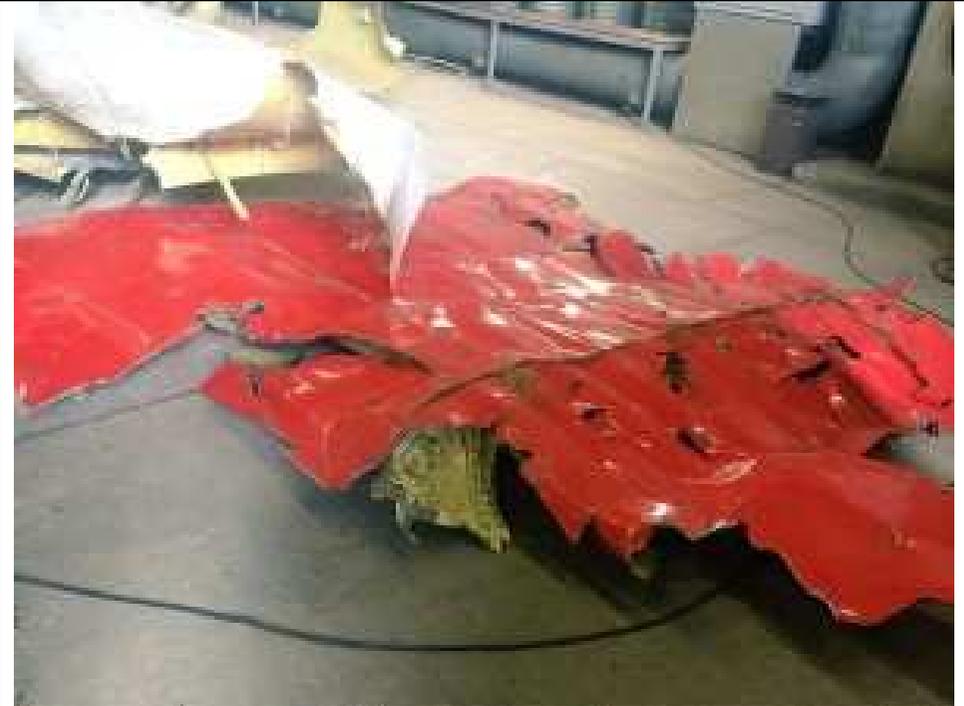
Höchstwahrscheinlich Unterseite des Heckteils. Dort ist der rote Streifen am breitesten. Auffällig die grossen, länglichen Einschläge, teilweise scharf unrissene Rechtecke. Die Ränder nach innen gedrückt.
